TEXTRON DA UNA VISIÓN “INTEGRAL” AL EMPLAZAMIENTO DE GORHAM CON EL NUEVO “MODELO CONCEPTUAL”

SITIO DE GORHAM MANUFACTURING COMPANY

NOVEDADES DE TEXTRON

Textron continúa avanzando en el cumplimiento de sus compromisos de limpieza del emplazamiento

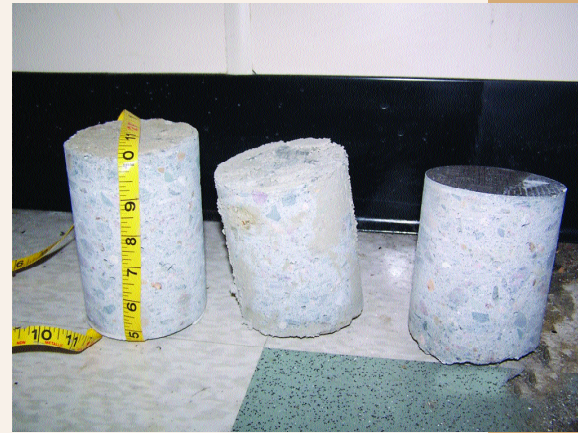
La realización de las pruebas del vapor presente en el suelo del complejo comercial conllevó la eliminación de una serie de postes de concreto del subsuelo del antiguo edificio de Stop & Shop, como se muestra en la foto de la izquierda.

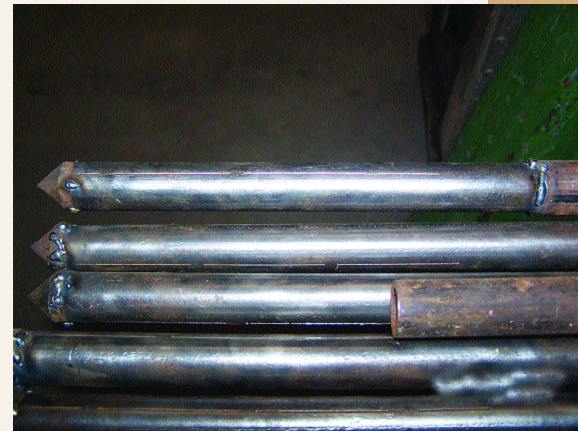
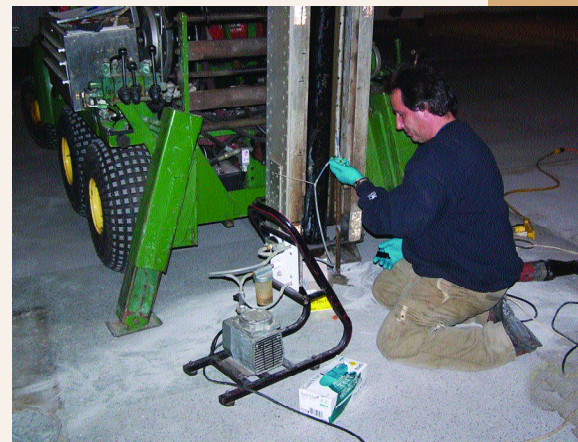
Los tubos de acero, mostrados en la segunda foto, fueron colocados en el suelo a través del espacio dejado por los postes, lo que permitió que el técnico, mostrado en la foto de abajo, tomara las muestras concretas de vapor del suelo. Después de la toma de las muestras, esos agujeros fueron sellados con una lechada de cemento, quedando pendiente la instalación del sistema de eliminación de vapores.

Luego de más de seis meses de minuciosas investigaciones del suelo y aguas subterráneas, Textron está a punto de instalar un sistema de eliminación de vapores dentro del complejo comercial ubicado en el antiguo emplazamiento de Gorham Manufacturing Company.

El RIDEM recientemente dio luz verde para la instalación del sistema, similar al que opera en la escuela superior, sujeto a los resultados de algunas pruebas adicionales del suelo existente debajo del edificio comercial. Esas pruebas se llevaron a cabo los días 8 y 9 de mayo.

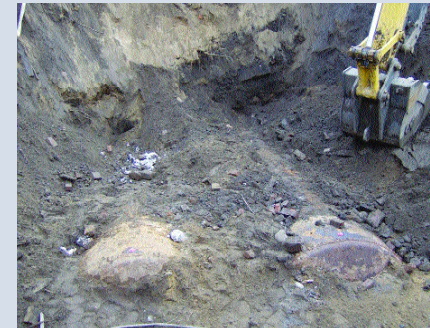
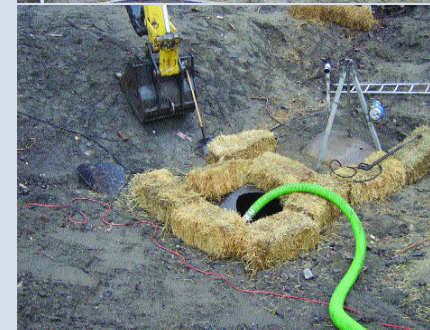
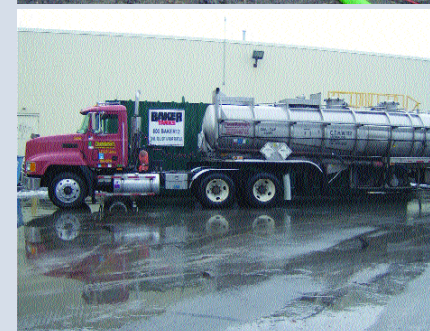
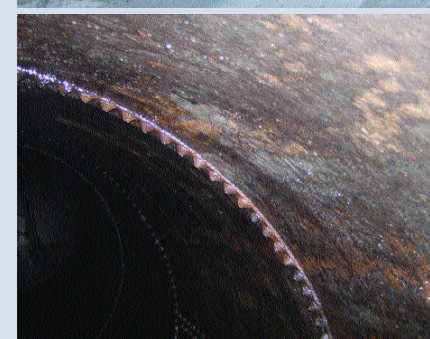
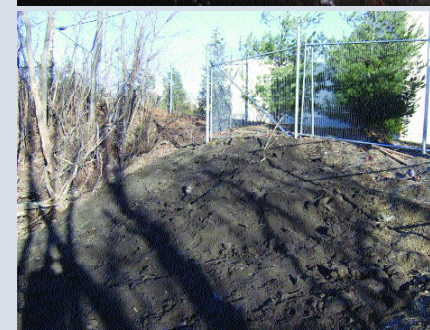
Se vacía el agua de los tanques de almacenamiento de aguas subterráneas del edificio N y se llenan de hormigón

En diciembre y enero pasados, Textron solucionó los problemas relacionados con los tanques de almacenamiento de aguas subterráneas ubicados cerca del Edificio N de la antigua Gorham Manufacturing Company, al momento en que sus ingenieros emplearon radares de penetración terrestre y cavaron zanjas para buscar la subsuperficie. Dos tanques de agua con una capacidad de 8,700 galones cada uno, que se cree formaban parte del sistema de extinción de incendios del antiguo edificio, fueron encontrados enterrados en una ladera de 20 pies que se extendía hasta debajo del pavimento detrás de las tiendas. Las pruebas de laboratorio confirmaron que los tanques contenían agua.

Textron encontró dos tanques de almacenamiento, que figuran en la parte superior izquierda, enterrados en una ladera detrás de las tiendas del complejo comercial. Se extrajo el agua de ambos tanques, como se muestra en las fotografías de la parte superior derecha e inferior izquierda, y se limpió el interior de cada tanque, como se ve en la fotografía de en medio a la derecha. Finalmente, los tanques vacíos fueron llenados de hormigón y el lugar fue nivelado, como se muestra en la fotografía de la parte inferior derecha.

Los tanques no pudieron ser removidos debido a preocupaciones relacionadas con los cables de servicios públicos y electricidad enterrados cerca y al posible colapso de un camino de entrada ubicado detrás del edificio comercial y encima de los tanques. Así que con la aprobación del RIDEM, Textron se decidió por otra opción.

En enero, los ingenieros extrajeron y desecharon el agua en instalaciones de tratamiento autorizadas localizadas fuera del emplazamiento, y limpiaron y llenaron los tanques ya vacíos con hormigón fluido o líquido. De esta manera, los tanques no serán aplastados o colapsarán a causa del peso de la tierra o de las estructuras ubicadas encima de ellos. No se encontró ningún olor, contaminación del suelo o mancha visual en el suelo localizado alrededor o debajo de los tanques. El suelo del interior de una estructura de ladrillos pequeña y encerrada, ubicada junto a los tanques, estaba manchado y se determinó que contenía residuos de petróleo. Este volumen pequeño de tierra también fue conducido a una planta de reciclaje fuera del emplazamiento.

Textron instaló un pozo para monitoreo de las aguas subterráneas en dirección cuesta arriba del flujo de dichas aguas, y está planificando instalar de inmediato un segundo pozo en dirección cuesta abajo, a fin de asegurarse de que ningún químico proveniente de los tanques que presente riesgos potenciales y que haya causado daños en el pasado, afecte las aguas subterráneas en el futuro. Textron presentó un informe de clausura de los tanques al RIDEM el día 28 de marzo, documentando el trabajo.

“El área donde están localizados los tanques,” expresó Greg Simpson de Textron, “está incluida en la Fase I de nuestro proyecto de limpieza de la “Parcela para Parque”, y será estratificada y cubierta posteriormente con tierra limpia. La ubicación de los tanques será indicada claramente en los registros del emplazamiento, y esta área también quedará cubierta por una restricción de uso de suelos, la cual prohibirá las excavaciones en la misma.” ♦
